### HÄUSER SCHRÖTTERSTR. (12 + 14)

ul. Krasnaja 12–14

Bauzeit: Um 1910/14.

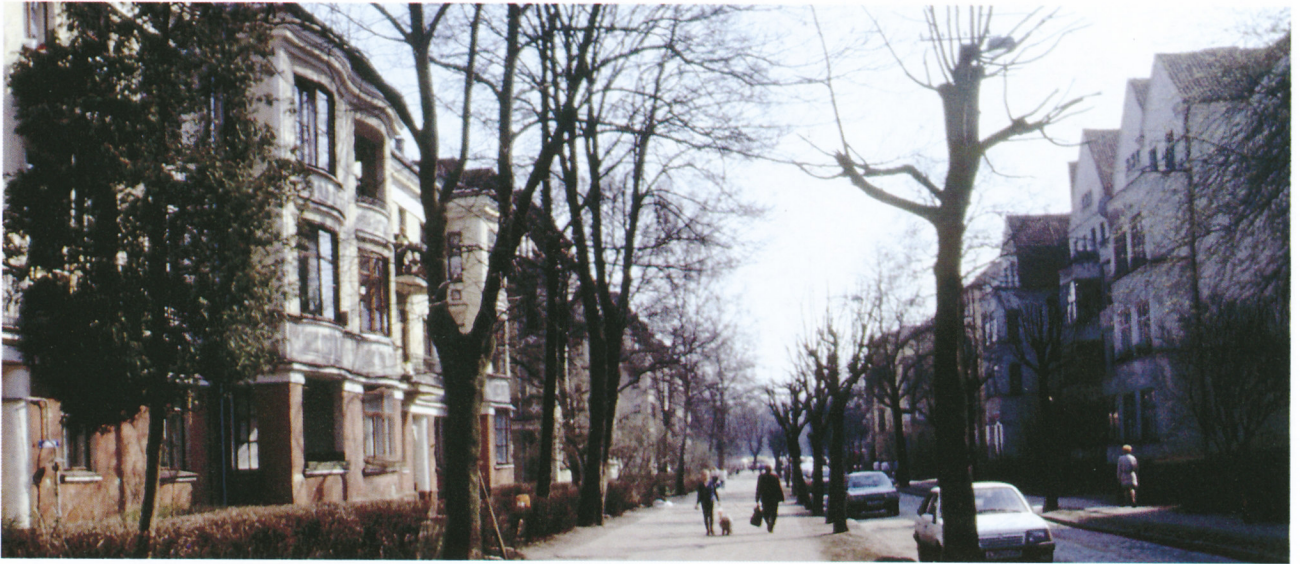
331  
Schrötterstraße  
Straßenbild von Norden  
von der Ecke  
Steinmetzstraße aus

Als nächstes fällt die Eleganz der Fassaden auf. Obwohl man kurz vor dem ersten Weltkrieg auf die herkömmlichen Schmuckglieder fast völlig verzichtete, benutzte man geschickt andere Gestaltungsmittel, hier besonders die gerundeten Loggien und die hohen Mansarddächer. Man gestaltete überwiegend mit der Bewegung der Formen, allenfalls noch mit sparsam verwendeten Gesimsbändern oder zurückhaltenen Mustern in den Brüstungsfeldern. Die Fenster wandelten sich bereits hier von vormals stehenden Rechteckformen (siehe Beispiel der Vorseite) zu etwas breiter gelagerten Formen. Zwischen Hammerweg und Steinmetzstraße hat sich auf beiden Seiten der Schrötterstraße diese damals moderne Bauweise erhalten. Solche beidseitig erhaltenen, geschlossenen Straßenfronten sind eine große Seltenheit.

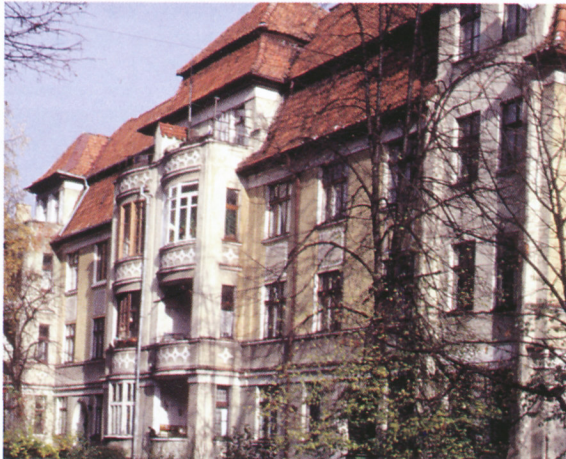
332 rechts:  
Schrötterstraße 12–14  
Ansicht  
von Südwesten

Das Mansarddach ist erhalten; im Innern sind das Treppenhaus mit der Treppe aus Stahlblech (mit den aufgesetzten hölzernen Trittstufen) samt Geländer unverändert vorhanden.

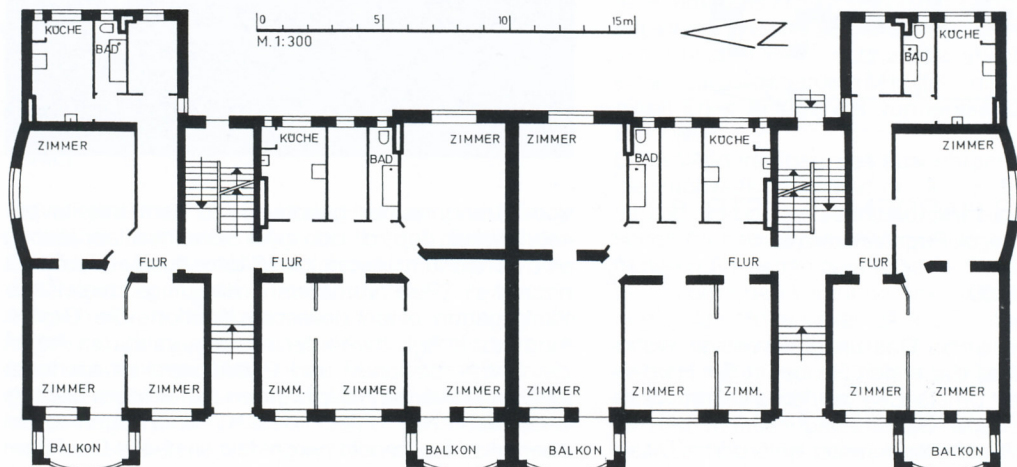
333  
Grundriss  
des Erdgeschosses  
i. M. 1 : 300  
(nach Aufmaß der Stadt  
Kaliningrad von 1967  
und örtlichen Studien  
des Verfassers)

Die Grundrissanordnung hat sich gegenüber dem Haus Luisenallee (47) (siehe Vorseite) grundsätzlich nicht geändert. Auch hier führt direkt von der Straße ein gesonderter Treppenraum ins hinten gelegene Treppenhaus. Als die zum Wohnen günstigere Seite wird die Straßenfront angesehen: Hier liegen die Loggien und jeweils zwei der drei Zimmer.
