WOHNHÄUSER YORKSTRASSE 6–13

FEUERWACHE OST 88A

Yorkstr. 78–80 – ul. 1812 goda 59

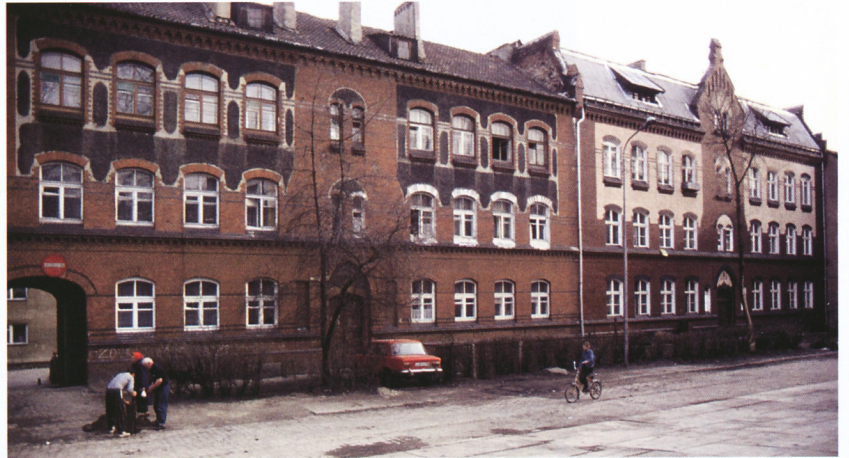
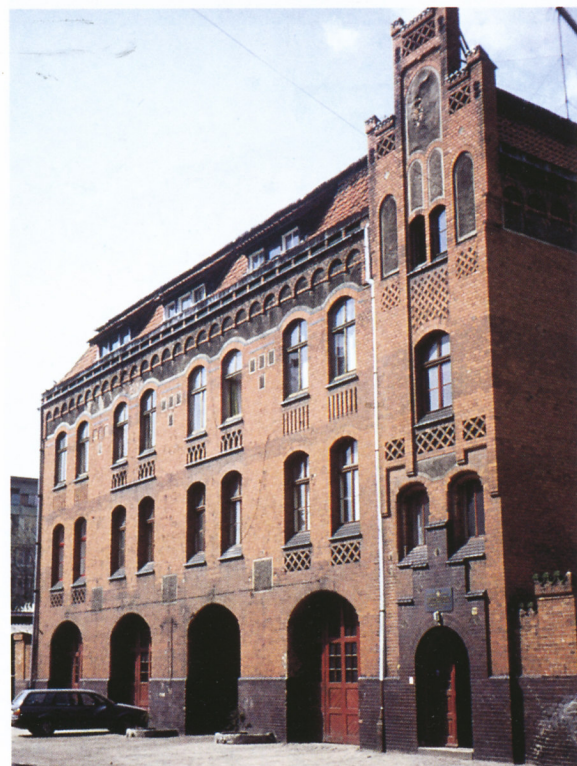
308  
Wohnhäuser Yorkstraße  
Ehem. Driesen'sches  
Stift  
(heute Nr. 116 + 118)

Die parallel zur Königstraße verlaufende Yorkstraße ist die Straße der Innenstadt, die im Kriege am wenigsten getroffen wurde. Wir sahen auf S. 100 schon das noch erhaltene Standort-Lazarett, ein Block weiter westlich steht noch die unten beschriebene Feuerwache Ost, und schräg gegenüber, auf der Südseite der Straße, ist ein zusammenhängender Zug dreigeschossiger Häuser erhalten, die alle etwa um 1890/1900 erbaut sind; mit Ausnahme des Hauses (heutige Nr. 120), das um 1925 in einer Baulücke entstand und mit seiner so ganz anderen sachlichen Gestaltung aus roten Ziegeln den Rahmen der sonst im Charakter ähnlichen Nachbarbebauung beengt (abgebildet sind die Häuser mit heutiger Nr. 116 + 118). Weitere Reste des Driesen'schen Stifts liegen zwischen der Yorkstr. und der Bülowstr. – ul. Stekolnaja.

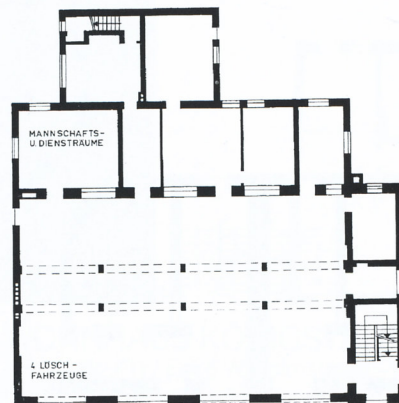
310 a + b  
Mitte rechts daneben:  
Grundrisse  
i. M. 1 : 500  
links: Erdgeschoss  
rechts: 1. Obergeschoss  
Versuch einer  
Rekonstruktion des  
ursprünglichen  
Zustands (nach  
Aufmaß der Stadt  
Kaliningrad von 1979  
und Studien des  
Verfassers)

Das dreigeschossige Gebäude ist sehr einfach aufgeteilt; im Erdgeschoss liegen nebeneinander vier Einstellplätze für die Löschfahrzeuge, sie sind 5 m breit und 18 m lang; daneben liegt in einer fünften Achse das Treppenhaus. Hinter den Einstellplätzen schließen sich in einem eingeschossigen Anbau die Wartungs- und Diensträume an. Die Decken über den Einstellplätzen ruhen in der Mitte auf zwei Unterzügen, die wiederum von sechs Pfeilern getragen werden.
