DIE HUFENALLEE – ALLGEMEIN

Nach der Kurve, an der Ecke zur Tiergartenstraße, gegenüber vom Hufengymnasium, steht noch das **WOHN- UND GESCHÄFTSHAUS (SPARKASSENFILIALE) HUFENALLEE 44-46 –** Prospekt Mira 44

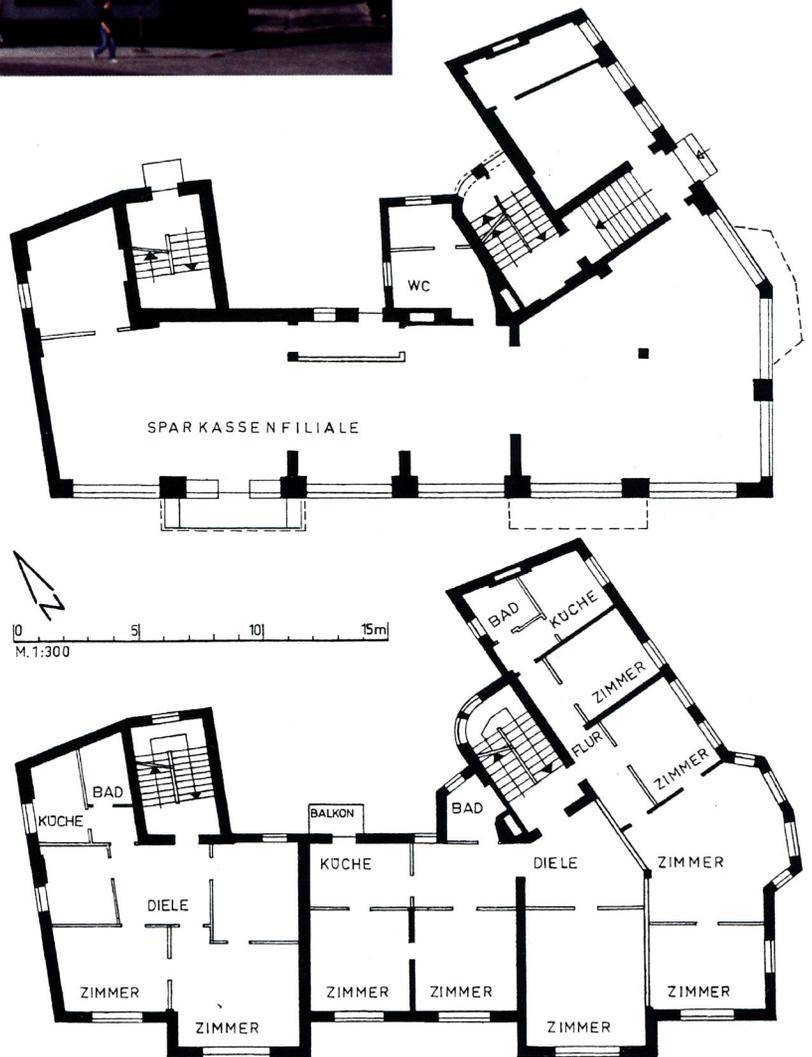
Die beiden Obergeschosse wurden durch zwei Treppenhäuser erschlossen, die man nur vom Hof aus erreichte; auf jeder Etage lag nur eine repräsentative Wohnung, die im Eckhaus hatte sechs Zimmer, die zur Hufenallee nur drei.

314 + 315
Grundrisse
i. M. 1 : 300
oben: Erdgeschoss
unten:

1. Obergeschoss
Versuch einer
Rekonstruktion des
ursprünglichen
Zustands
(nach Aufmaß der Stadt
Kaliningrad von 1978
und Studien des Ver-
fassers)
